**Privind:** Aprobarea Documentației de Avizare a Lucrărilor de Intervenție pentru obiectivul de investiție „**RESTAURAREA GRUPULUI STATUAR TRAIAN**”.

**DENUMIRE:** RESTAURAREA GRUPULUI STATUAR TRAIAN,  
cod LMI : Br-III-m-B-02144

**Proiect nr.** 75

**Faza:** DALI, PTh si DE

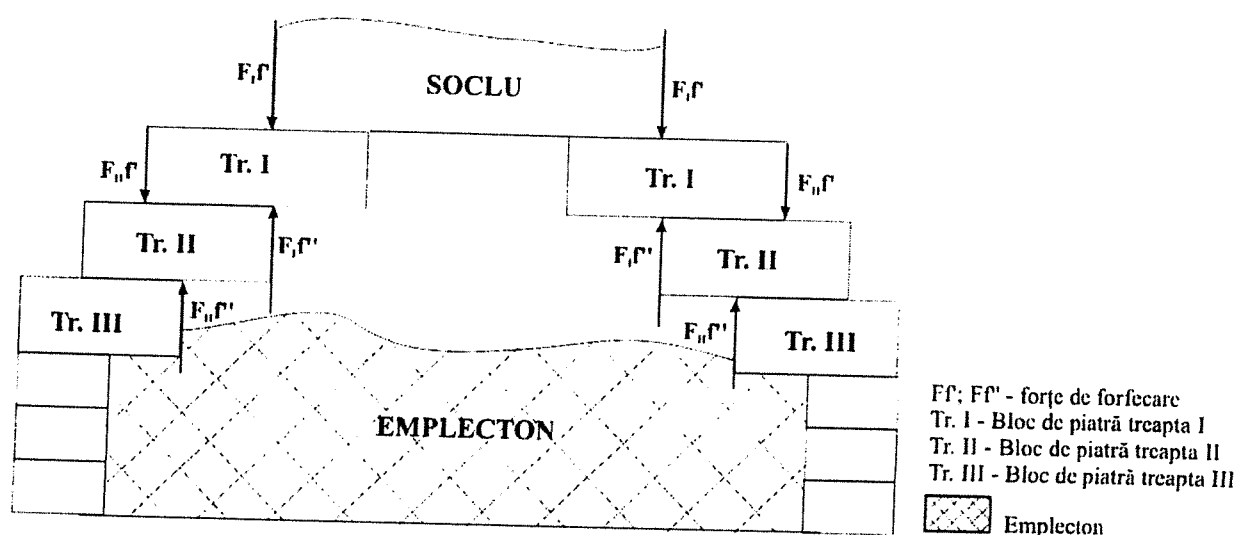
Fig. 1

Această încercare de consolidare a blocurilor de piatră degradate prin tratarea suprafețelor vizibile cu lapte de ciment (ciment portland + apă) s-a dovedit a fi ineficace ca durată. În ceea ce privește placarea, stratul de adeziv folosit (mortar de ciment) și placajul de travertin cu grosimea de 2 cm n-au reușit să contracareze forțele de împingere ce se manifestă pe laturile verticale ale postamentului.

Faptul că partea interioară superioară a postamentului devine goală (lipsită de emplecton ce s-a lăsat) pe liniile de sprijin ale soclului apar fracturi cauzate de forțele de forfecare ( $F_f$ ).

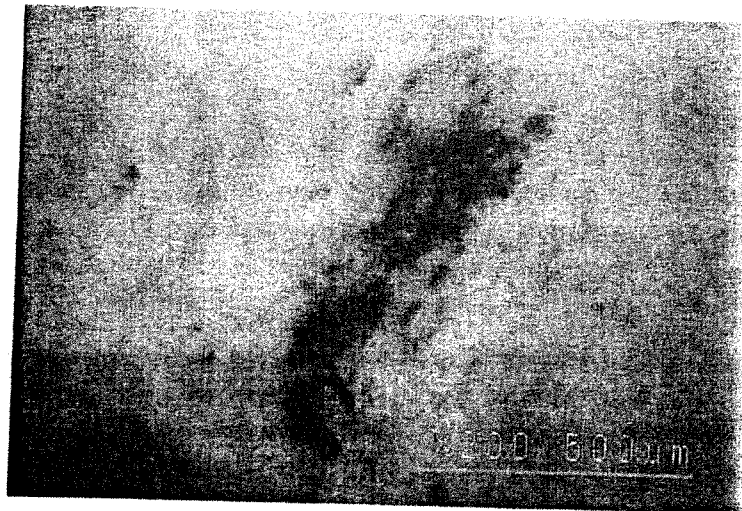
Microstructura nr. 1 (x 200). Calcar sedimentar grezos utilizat la construcția inițială a postamentului. Cariere extracție similar Baschiori, eventual Canara-ivirea nordica a carierei. Se observa incluziuni ale oxizilor de Mg, Mn și Fe. La acest ordin de marime se evidențiază calcitul primar fin cristalizat și cel secundar sedimentar.

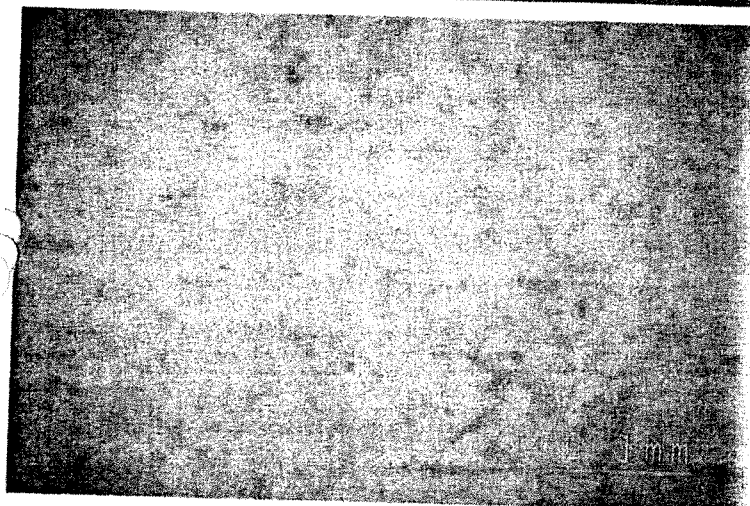
Această piatră este un *calcar sedimentar*, alcătuit dintr-un amestec relativ omogen de calcit primar și secundar de cimentare cu incluziuni silicioase (cuart) și oxizi de Mn, Mg și Fe. Prezintă o structură de material detritic carbonatat cu ciment calcic de precipitare fin cristalizat (vezi microstructura nr. 2).

Microstructura nr. 2 (x 100). Calcar sedimentar, cu graunți omogeni din care s-au cioplit elementele de piatră ce compun soclul. Carieră de extracție: similar Vratza Bulgaria.

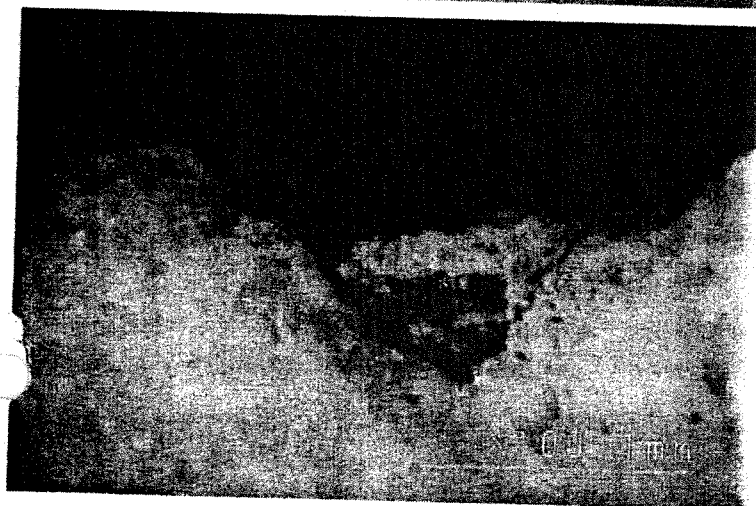
Prezența sulfatului de calciu, identificat atât chimic cât și microscopic (vezi microstructura 3), rezultat al interacției acidului (produs de gazul reactiv cu apa de ploaie) cu carbonatul de calciu al rocii din care au fost cioplite elementele constructive ale monumentului.

Microstructura nr. 3 (x 100). Depozite de gips ( $\text{CaSO}_4 \cdot x\text{H}_2\text{O}$ ) la nivel superficial, pe elemente de placare (travertin de Borsec).

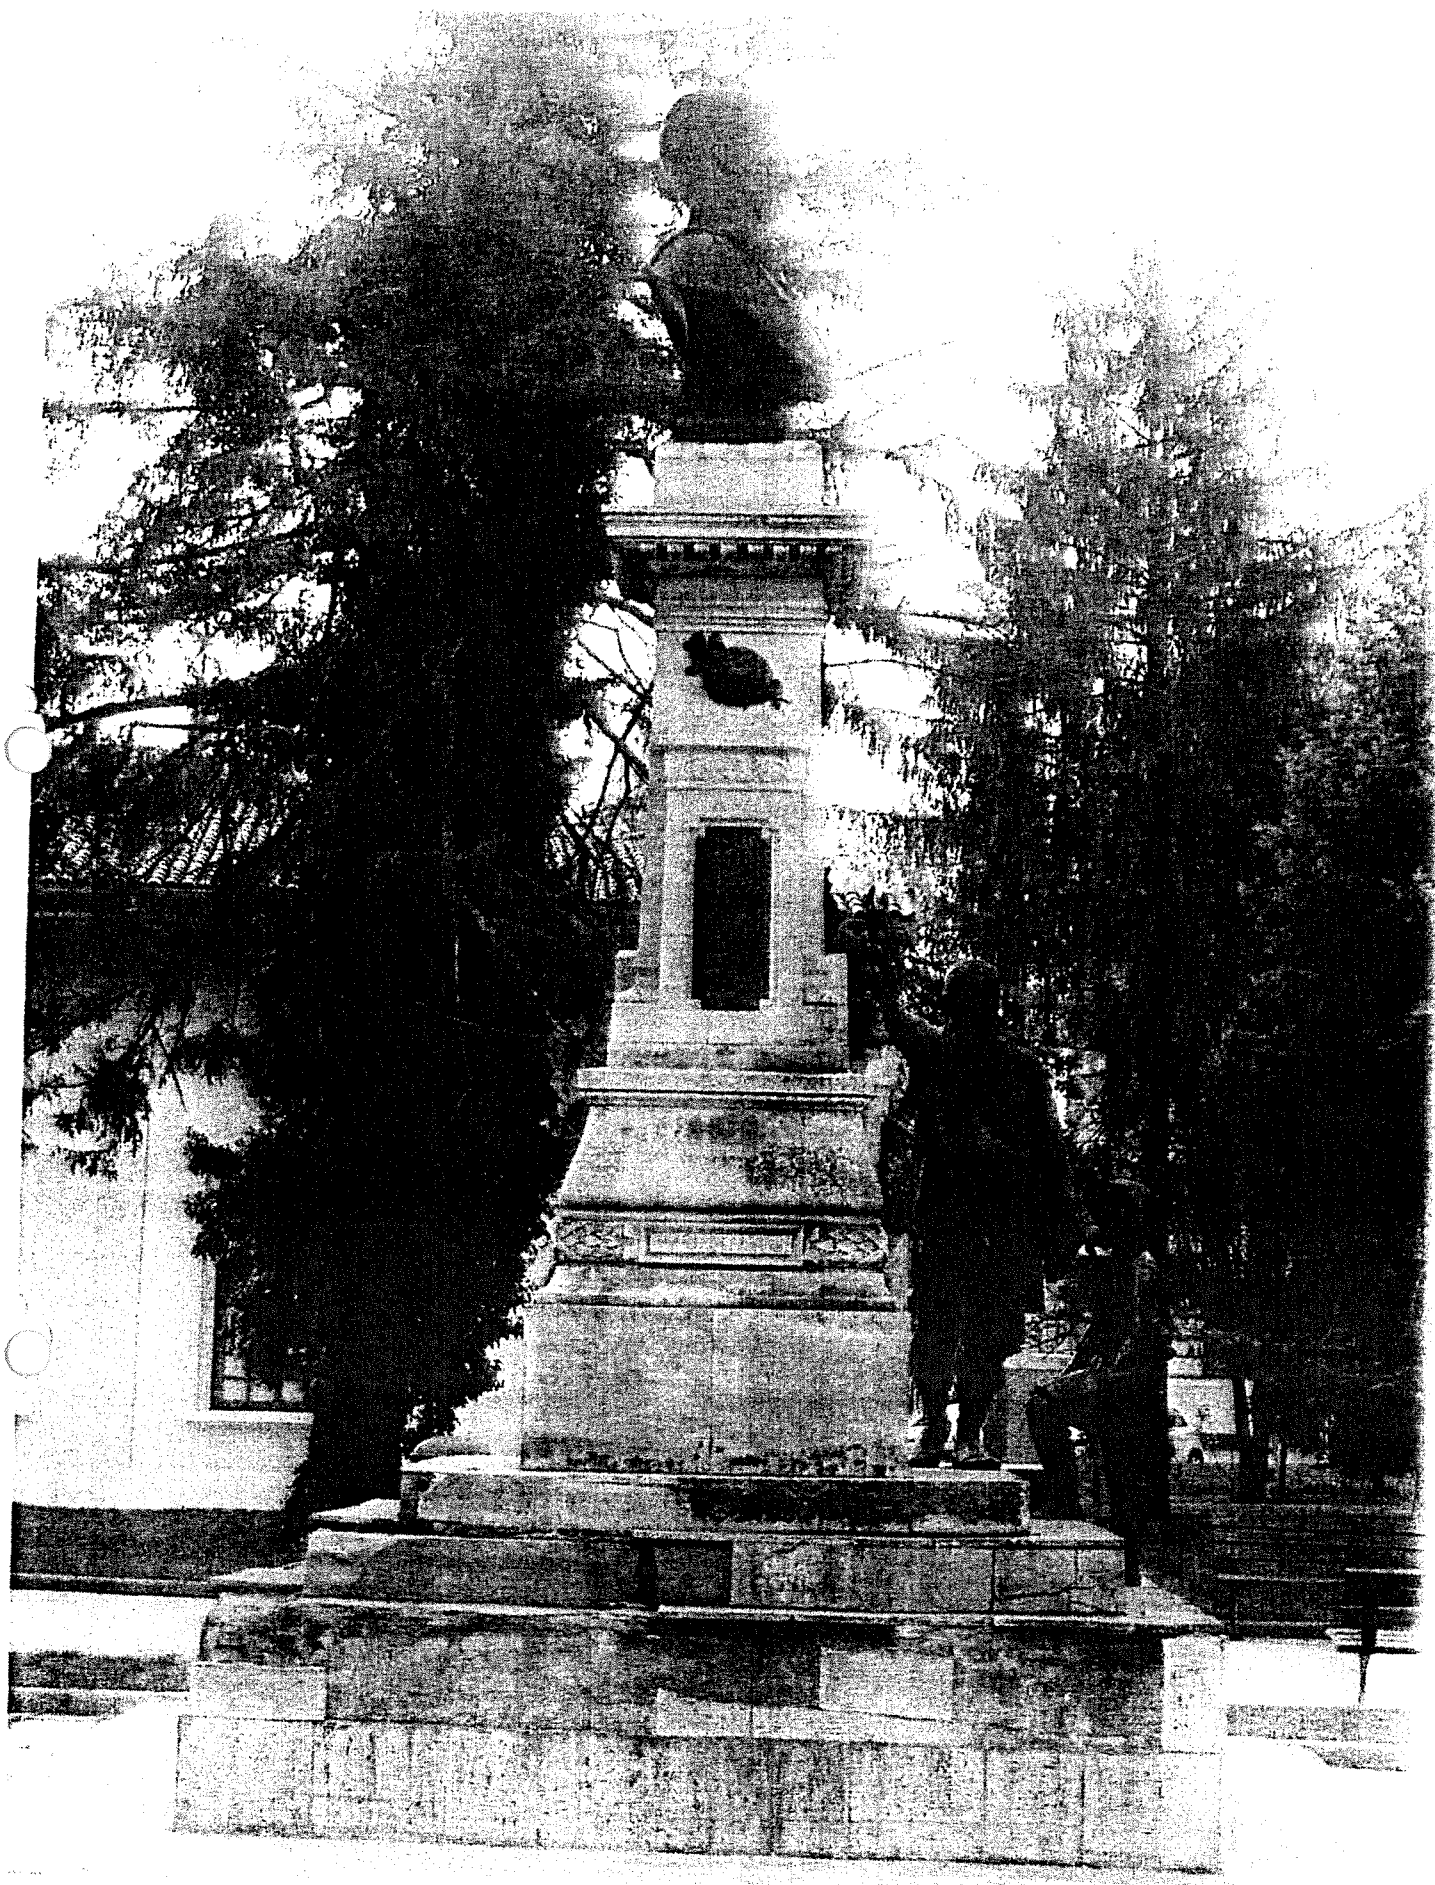
Foto 7.

Toți acești agenți biodeterioranți au cauzat distrugeri materialului litic atât la nivel superficial cât și în profunzimea sa. Rădăcinile, în cazul mușchilor și al macrovegetației, au provocat crăpături majore prin lărgirea fisurilor cauzate de salinitatea excesivă și de gelivitate. Coloniile de bacterii și alge prin produșii lor metabolici au creat alveolări ce se văd cel mai bine pe partea inferioară nordică a soclului. (vezi foto 7, 13)

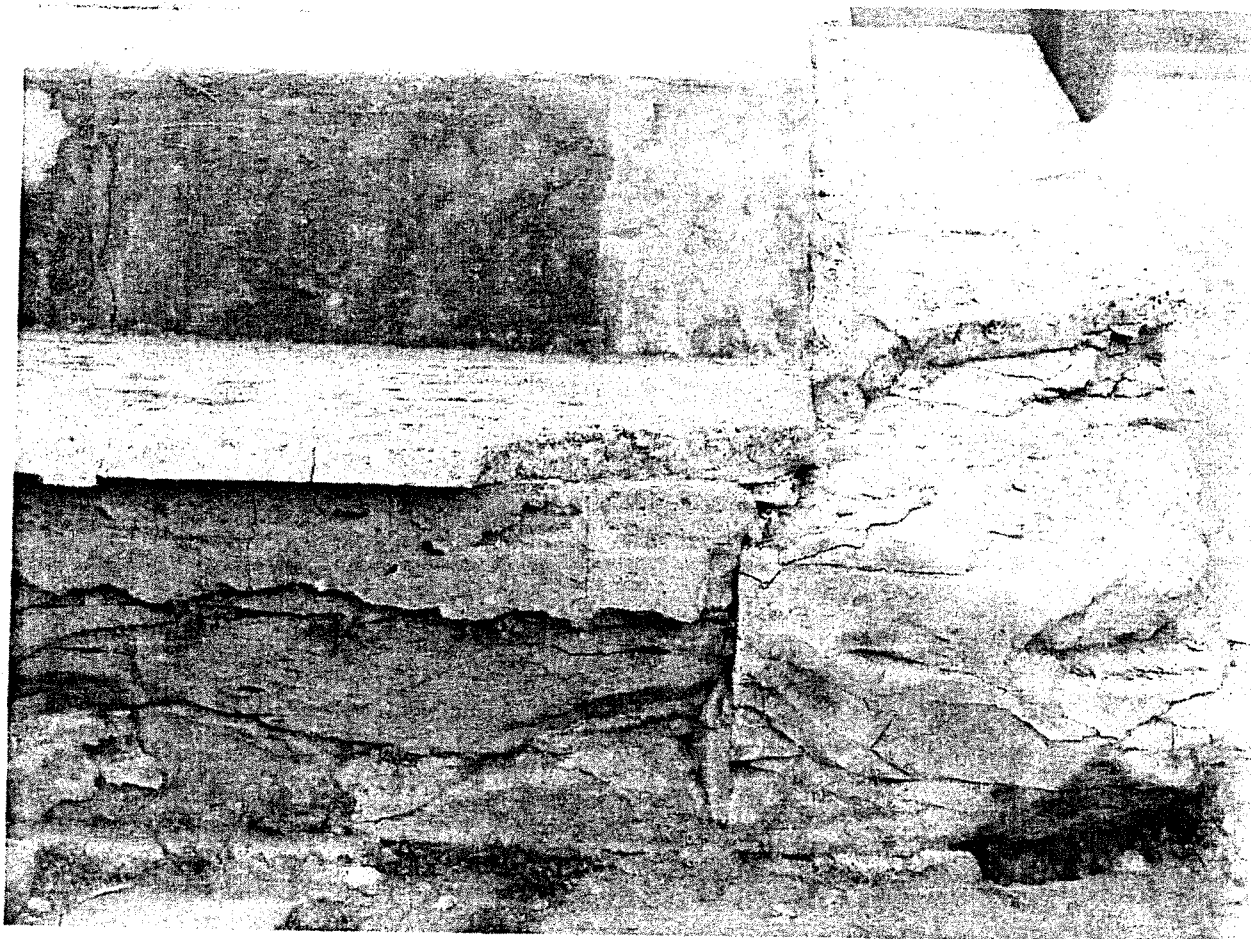
Foto 9.

Prezența  $\text{Na}_2\text{SO}_4$  cu formele sale hidratate, ce-și poate măări volumul de până la 400% în cazul mirabilitului a cauzat alături de gelivitate și compresiune, degradări profunde blocurilor de piatră ce compun postamentul (Foto 9).

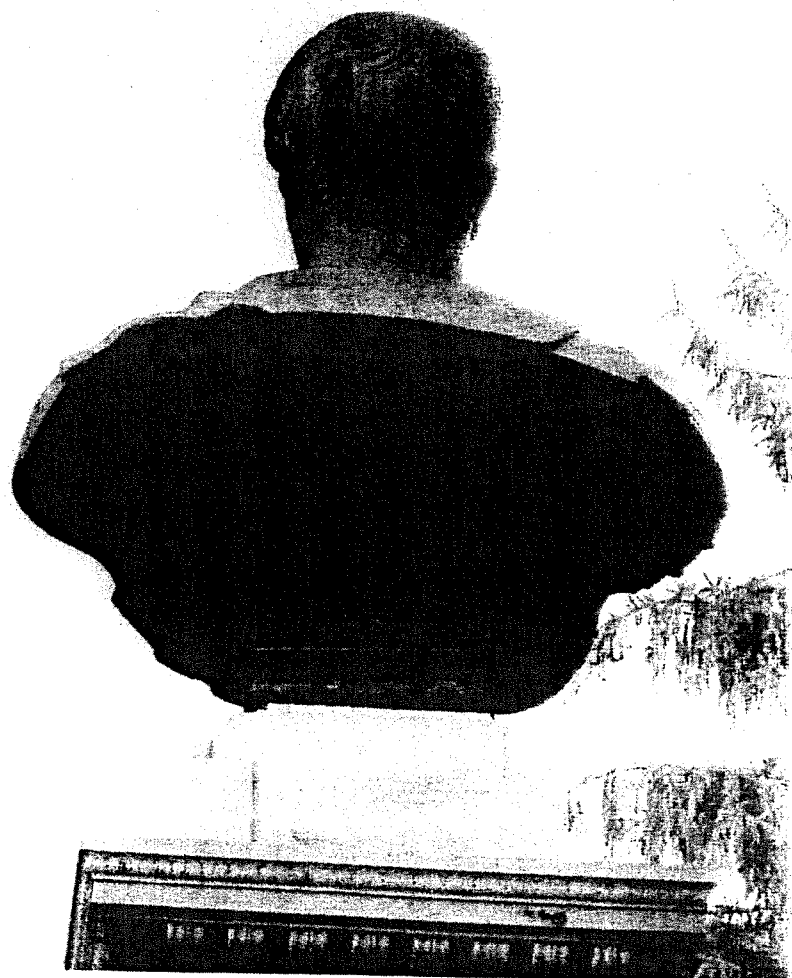
Foto 20.

Este cazul spatelui (est) bustului lui Traian (vezi foto 20) unde tije de ghidare și prindere interioare fie au străpuns la montare tabla bronzului, fie un defect de turnare a necesitat schemuire imperfectă ce lasă loc ruginii (oxizilor de fier ai tijelor) să migreze către exterior.

Este cazul spatelui (est) bustului lui Traian (vezi foto 20) unde tijele de ghidare și prindere interioare fie au străpuns la montare tabla bronzului, fie un defect de turnare a necesitat șchemuire imperfectă ce lasă loc ruginii (oxizilor de fier ai tijelor) să migreze către exterior. Indepartarea oxizilor de fier cu ajutorul solutiei de 5% acid oxalic atat pe exterior cat si prin cavitatea interioara a bustului. Refacerea sistemului de prindere a tijelor metalice interioare. Dca coroziunea lor este activa se vor tanina si acoperi cu o pelicula de lac protectiv.

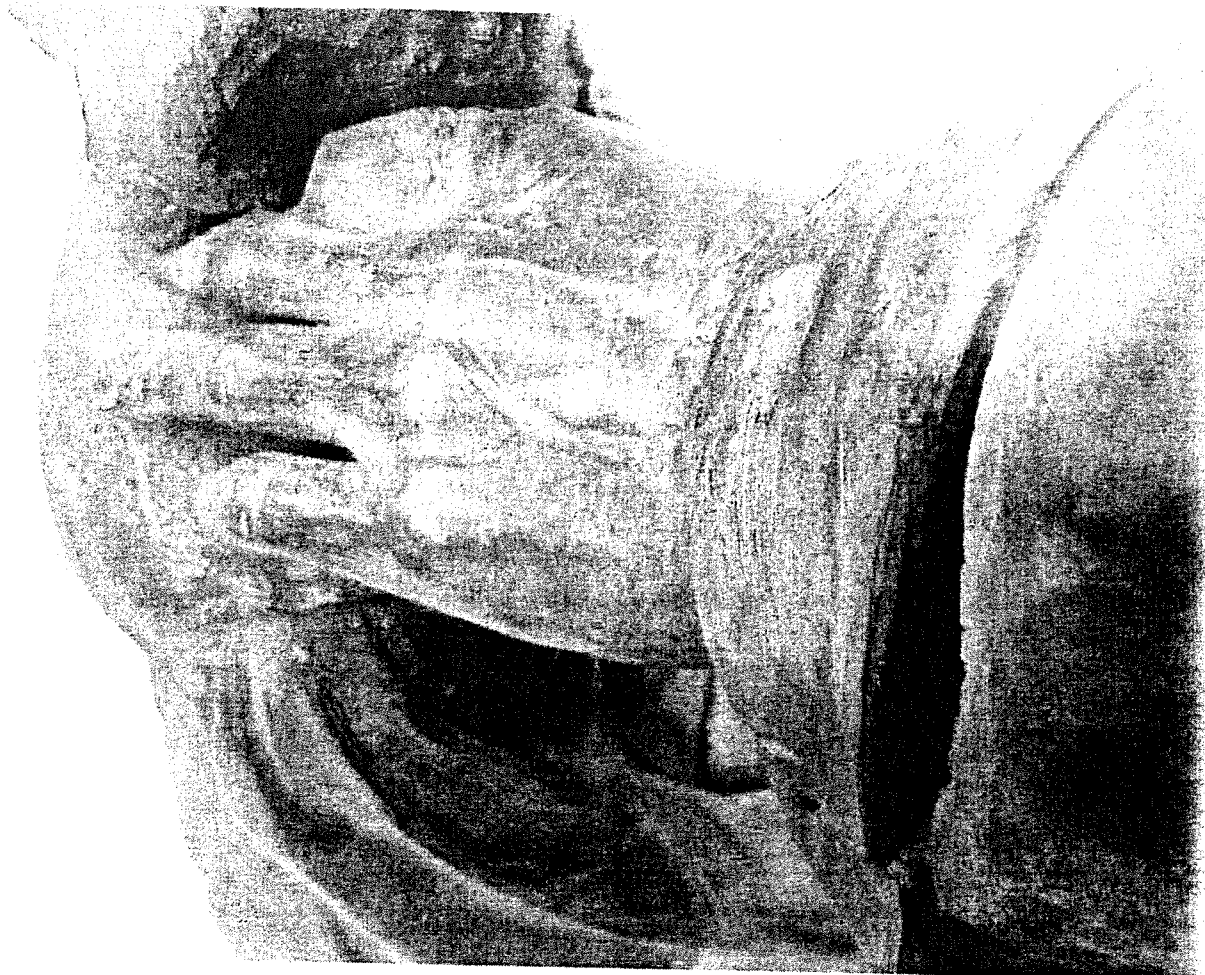
Foto 23.

Legată de degradarea menționată anterior (vezi foto 23).

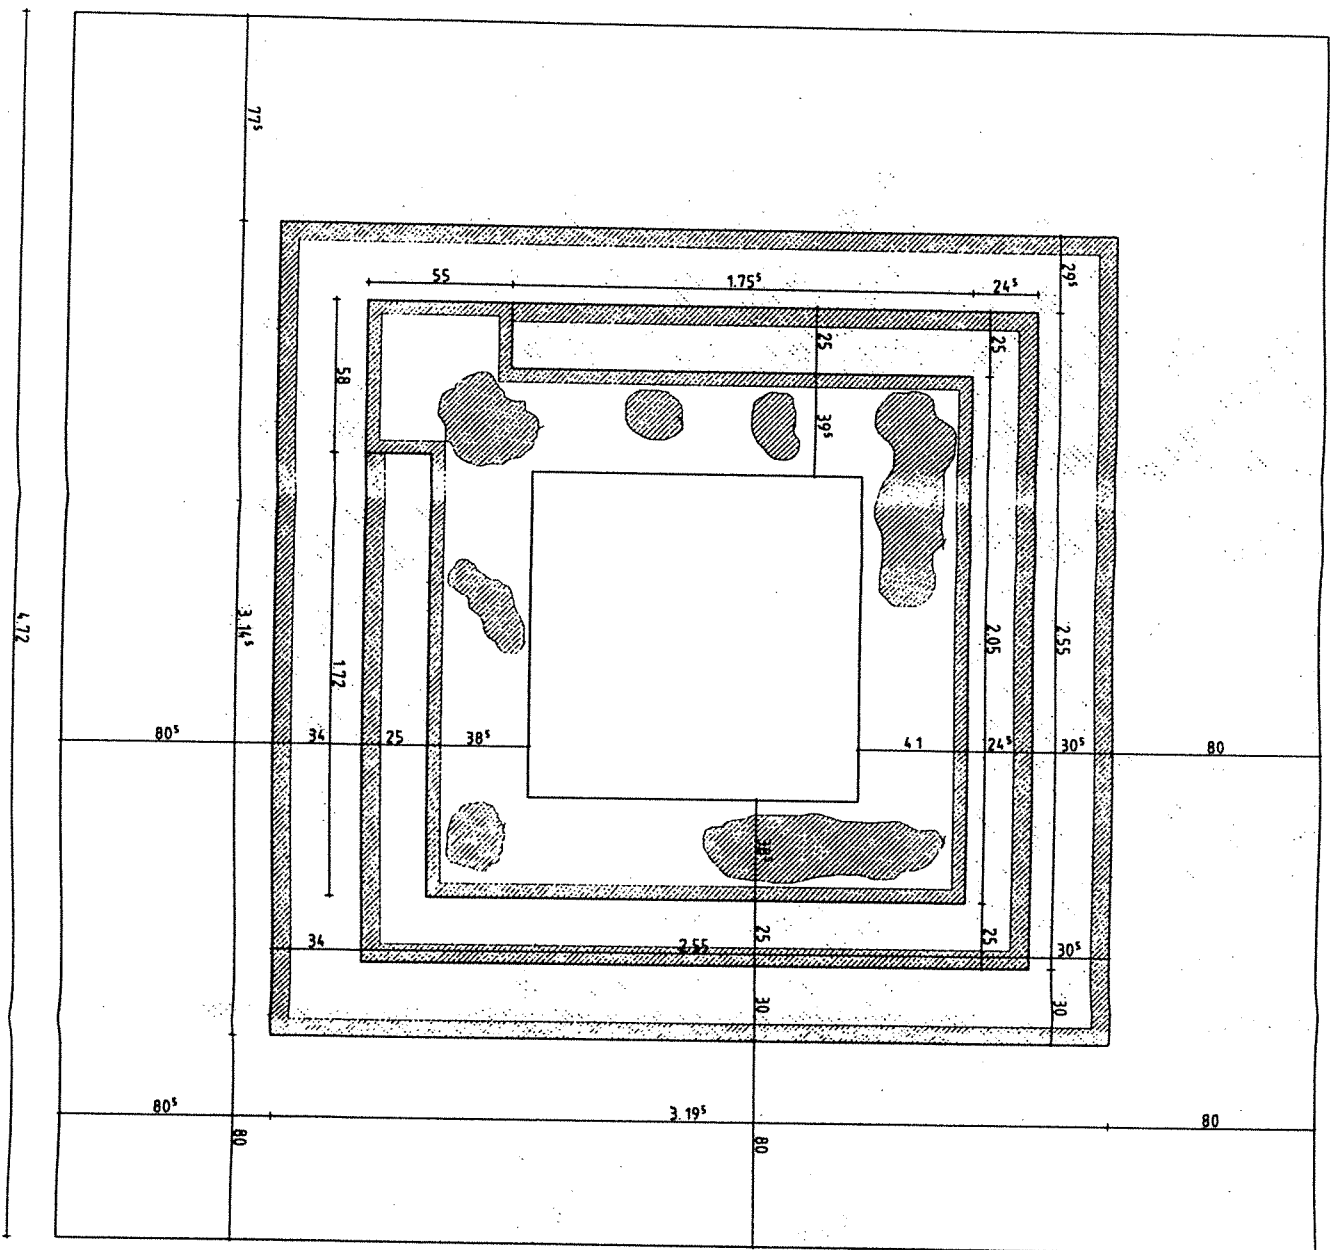
| Semnatura<br> | | <b>PLAN MONUMENT</b><br>- HARTA DEGRADARI -<br>Cod LMI: BR-IV-m-B-02144 | | PLANSĂ<br>A-06<br>SCARA<br>1:20<br>DATA<br>IULIE 2010 | |

- ROSU: LACUNE, FISURI SI CRACALURI IN MATERIALUL LITIC SI METALIC
- CALBENI, SARURI
- MARON, CUDROANE SI CRUSTE NEGRE
- ALBASTRU: DEPUERI MURDARE SI ADERENTE
- PORTOCALIU: MICROVEGETATIE (MUSCHI, ALGE, LICHENI)
- VERDE: PLACI DIN PIATRA DETEIORAT
