**HOTARAREA NR. 355**

**Privind:** Aprobarea documentației tehnico-economice (Documentație de avizare a Lucrărilor de Intervenții, Analiza Cost Beneficiu, Proiect Tehnic) în cadrul proiectului **<Restaurarea și consolidarea clădirii Teatrului Maria Filotti Brăila>**.

# RESTAURAREA SI CONSOLIDAREA TEATRULUI "MARIA FILOTTI" - BRAILA

| Nr. proiect : | 97267B |

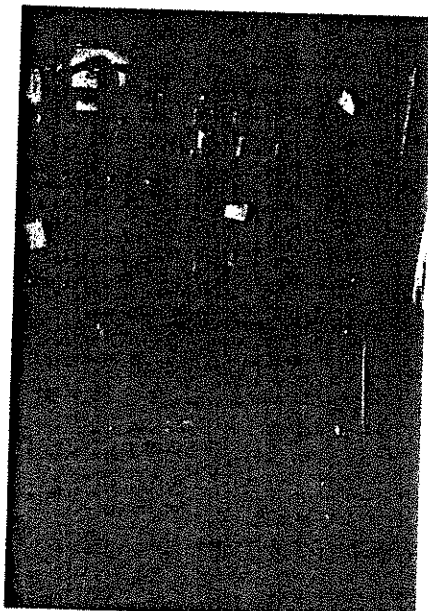
TABLOU GENERAL TGF+TIS

- TGL – P instalata = 297 kW, P max. absorbita = 223 kW,  $\cos \varphi$  mediu = 0,8
- TGF – P instalata = 315 kW, P max. absorbita = 236 kW,  $\cos \varphi$  mediu = 0,8

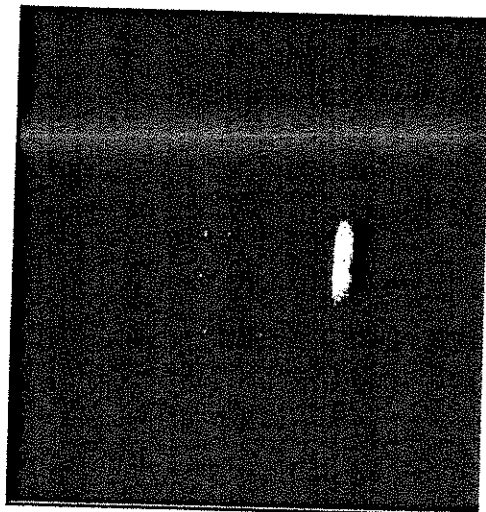
Pentru a exemplifica starea de imbatranire fizica dar mai ales morala in care se afla echipamentul tablourilor electrice, in figura urmatoare este prezentat tabloul electric contabilitate.

Vedere frontala cu usa deschisa a tabloului destinat zonei de birouri (contabilitate)
