**Privind:** Aprobarea Documentației de Avizare a Lucrărilor de Intervenție pentru obiectivul de investiție „**RESTAURAREA GRUPULUI STATUAR TRAIAN**”.

**DENUMIRE:** RESTAURAREA GRUPULUI STATUAR TRAIAN,  
cod LMI : Br-III-m-B-02144

**Proiect nr.** 75

**Faza:** DALI, PTh si DE

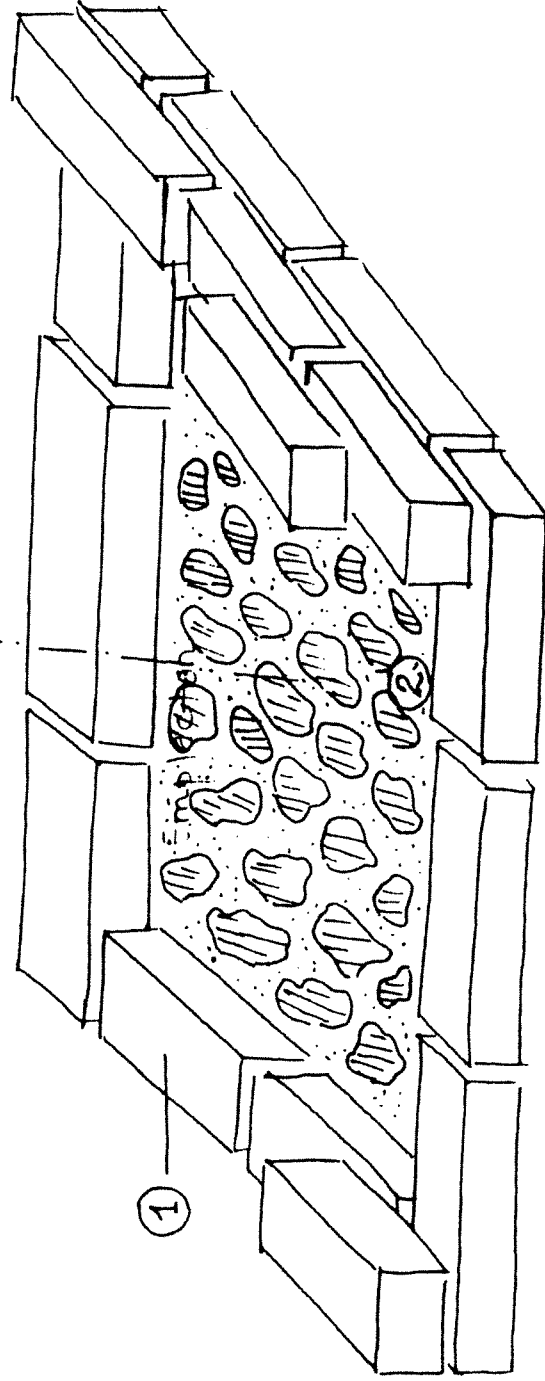
Planșa 1.

- ① - Zidărie portantă din blocuri de piatră (pietre de talie), așezată simetric pe toate cele patru laturi; se strânge în trepte către axul central al monu-
- ② - Partea interioară se constituie din umplutură de piatră, var și nisip, compactată manual.

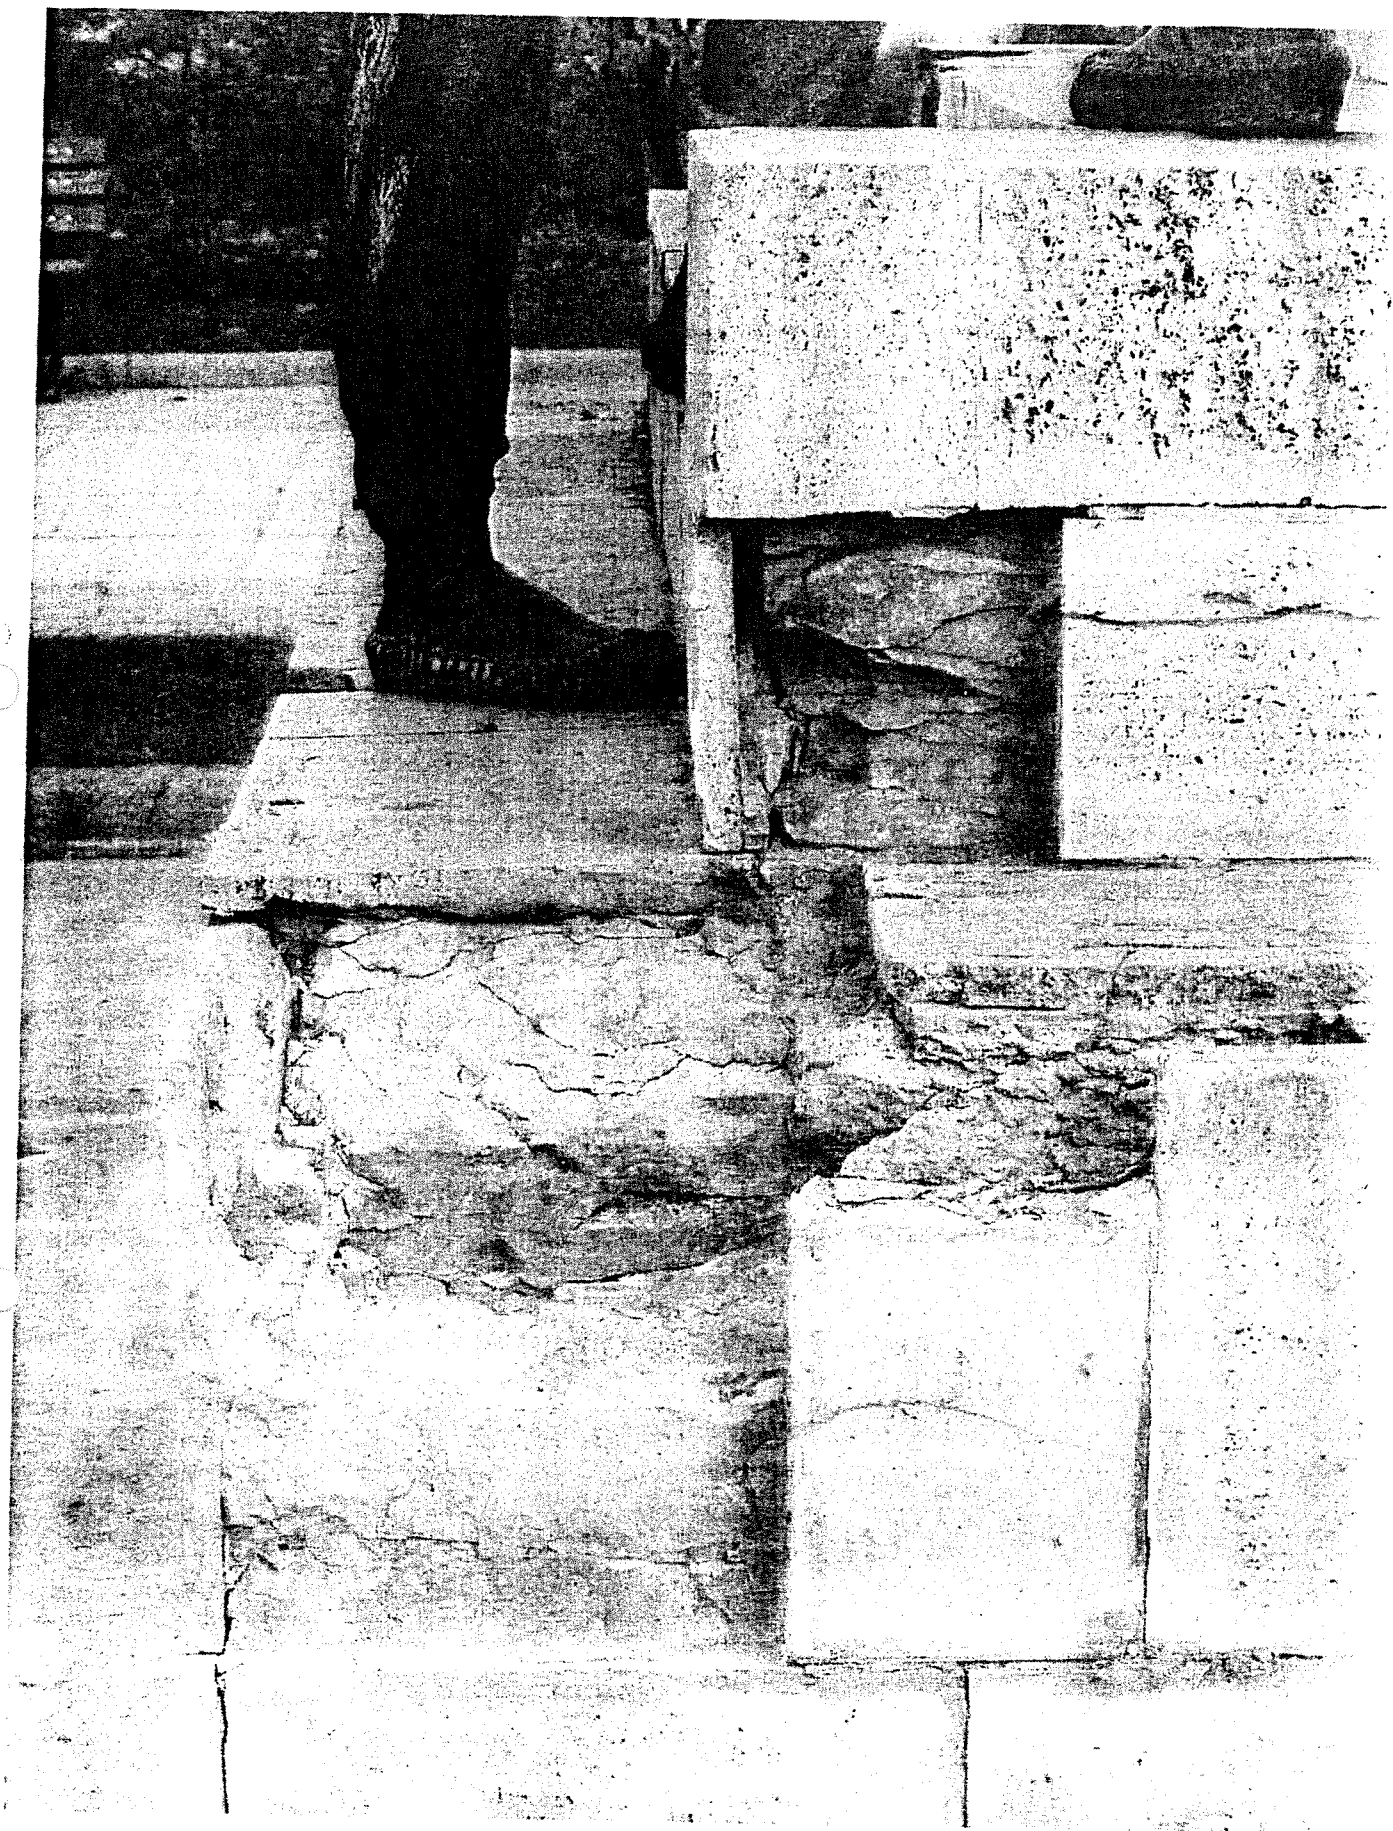
Foto 6.

##### **D.2. Clivaj (Pn) - Spintering (Foto 6)**

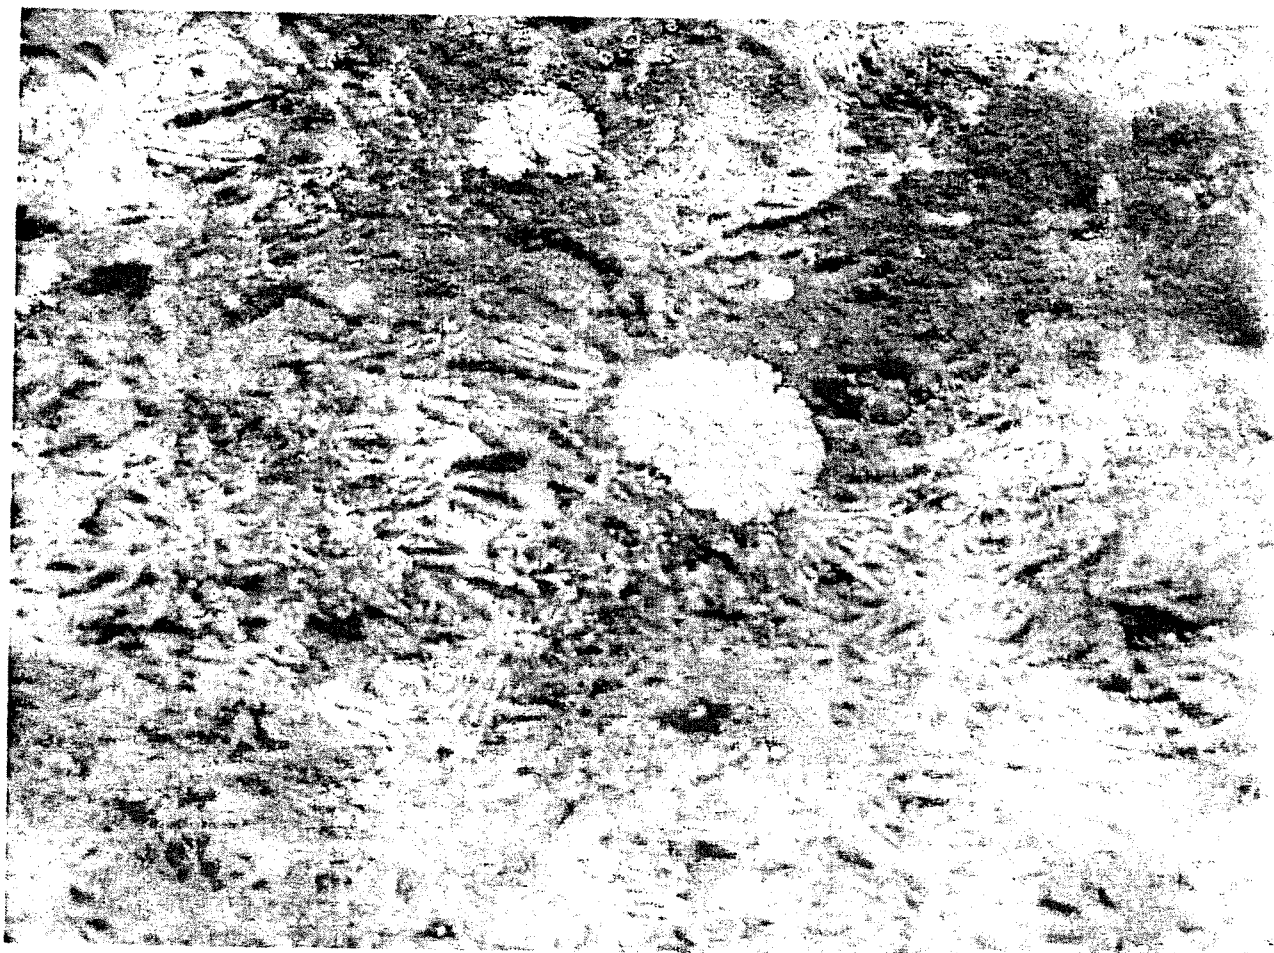
Foto 10.

##### **D.3. Colonizarea microbiologică (Bi) – Microbiological (Foto 10, 11)**

Exemplificând, în cazul mușchilor ce au produs metabolic acidul oxalic a cărei reacție cu calcitul ne dă oxalatul de calciu (vezi foto 10) a cărui forme mono și bihidrați se regăsesc și pe monumentul nostru.

În zona mediană, în special cea nordică, crustele de culoare negru-verzui (vezi foto 10) ce la umezeală excesivă devin muciluginoase, sunt colonii de *cianobacterii și alge* (identificarea efectuată de dr.Onea Nicolae ) ce conțin:

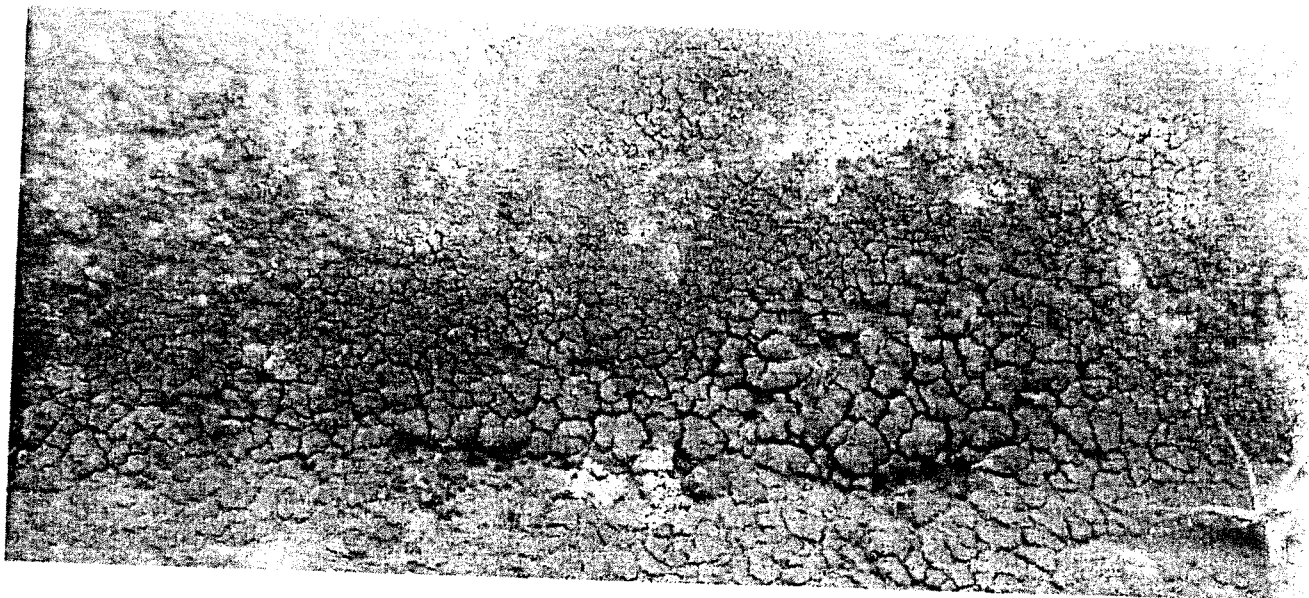
Foto 11.

Depunerile de la îmbinarea blocurilor prezintă cruste de culoare verde-închis spre negru (vezi foto 11, 12) ce în stare umedă sunt mucilaginoase sunt formate din colonii de cianobacterii și alge unde predomină *Nostoc* sp. (cleiul pământului), identificare făcută de dr. Onea Nicolae- cercetător biologic la Muzeul Brailei. Acest înveliș este bine dezvoltat mărimdu-și volumul la umezeală.

„Microbiological colonization to dark colored crust tracing the surface” (vezi foto 11, 12)

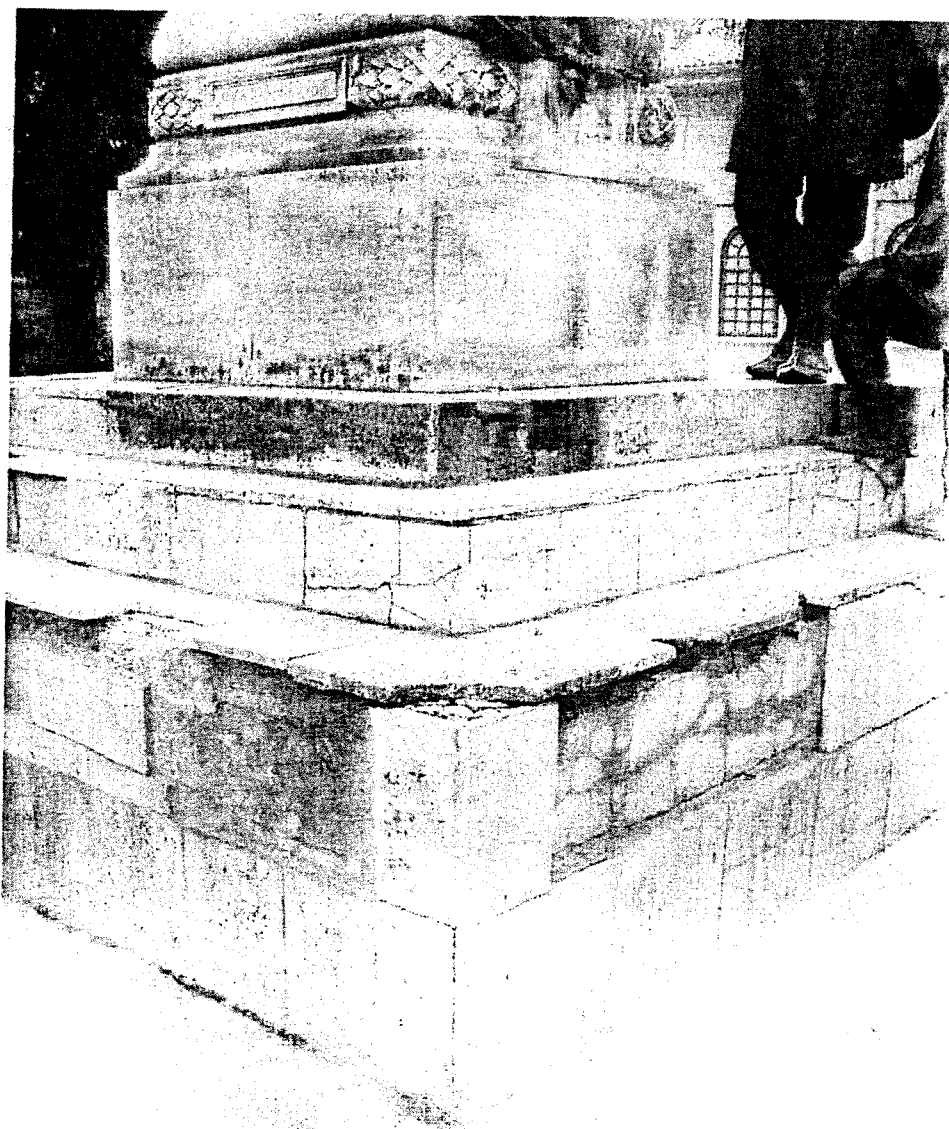
Foto 14.

Tehnica construcției sale este de zidărie de piatră de talie sub forma de pătrat în proiecție orizontală, ce se strânge în trepte în jurul axului de simetrie al monumentului până la treapta I (vezi planșa 1 și foto 14) a cărui plan devine suprafață de sprijin pentru soclu.

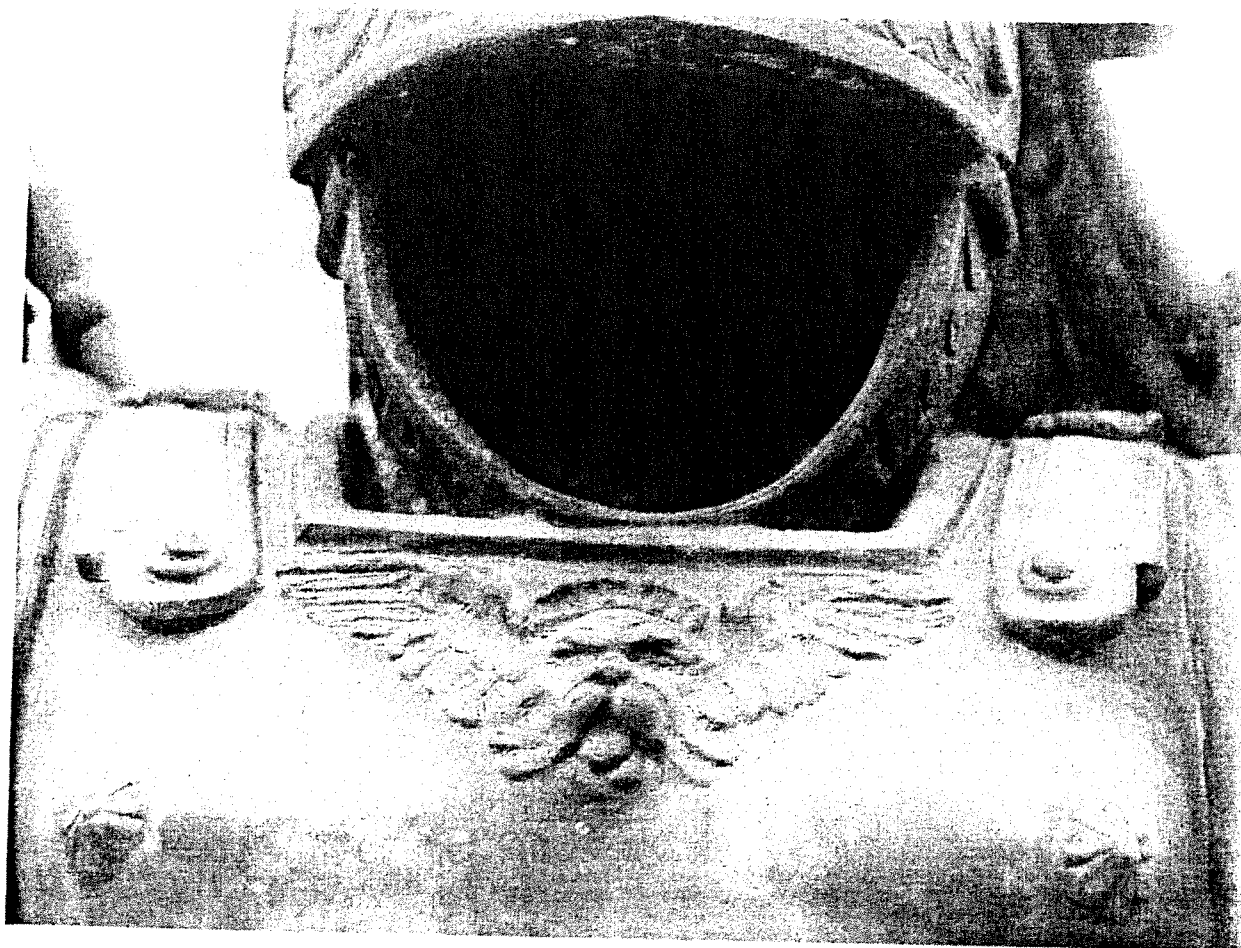
Foto 21.

Acest compus astfel obținut poartă denumirea de atacamit  $\text{Cu}_2(\text{OH})_3\text{Cl}$  (vezi foto 21).

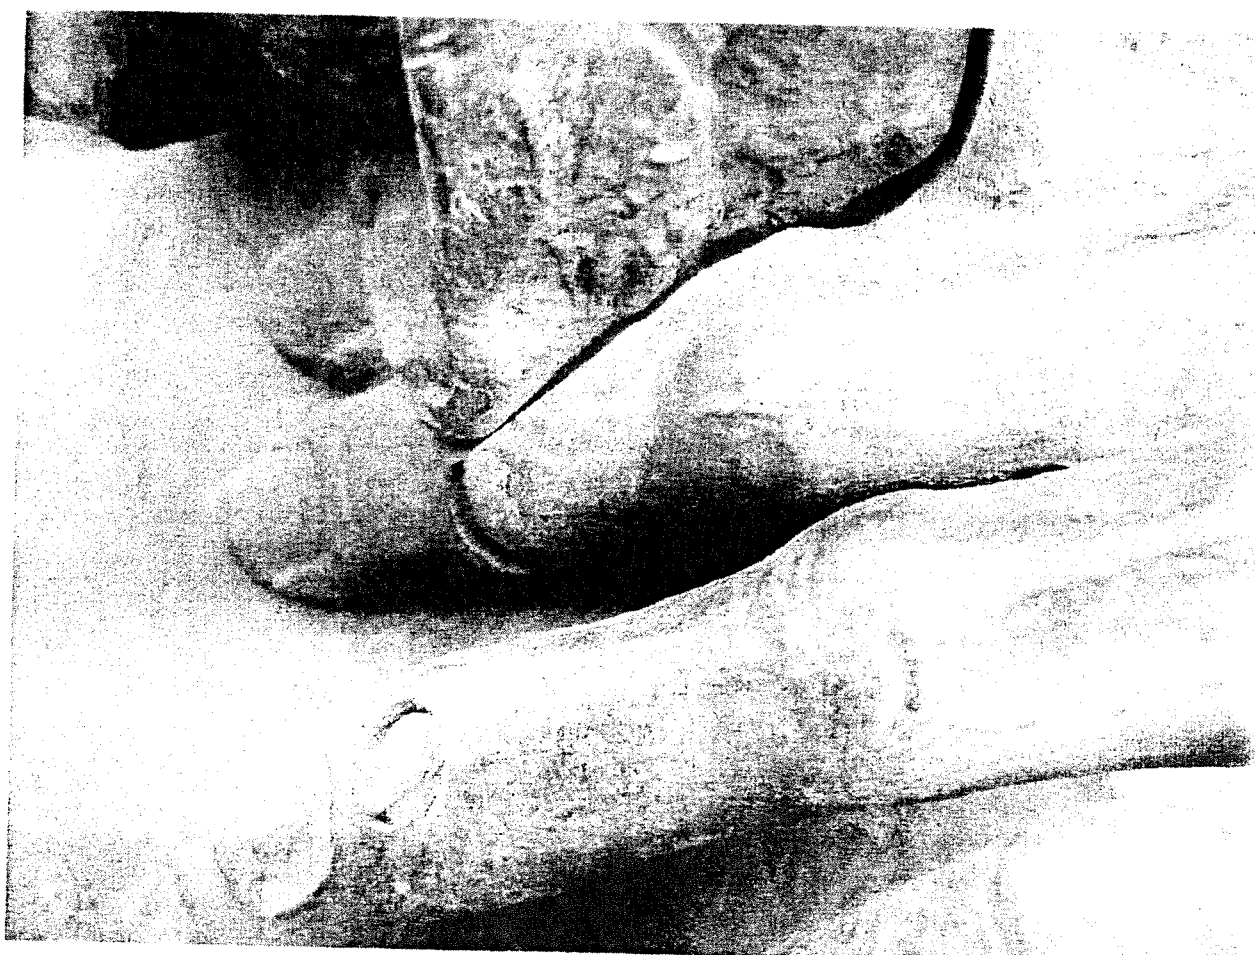
Foto 24

Este prinsă cu șurub (vezi foto 24 ) pe mâneca veșmântului și tot cu șurub, prin degetul mare al palmei de umărul drept al copilului.

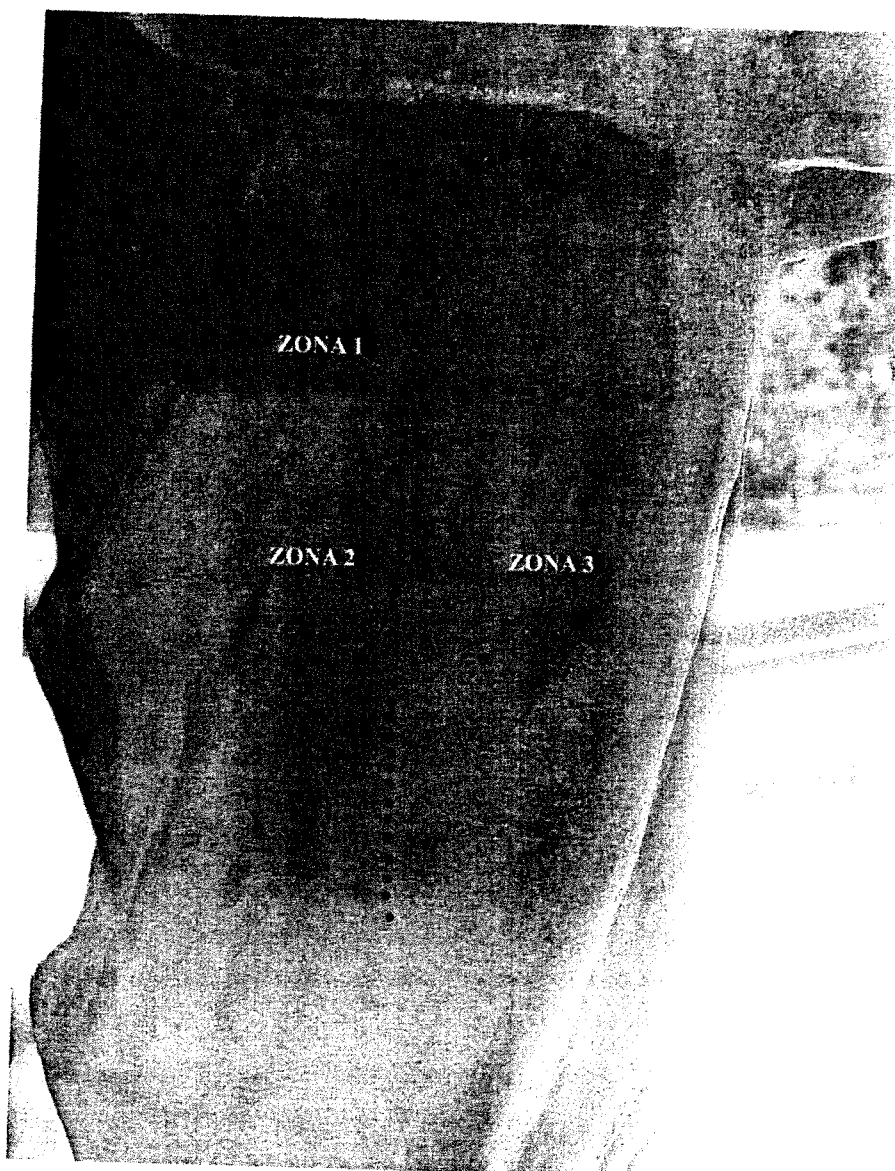
Caracterul omogen al patinei tuturor elementelor din bronz ne face sa concluzionam ca interventia asupra acestor suprafete trebuie sa fie rezumata doar la indepartarea depozitelor ce sunt in special constituite din gudroane si cruste negre (partea de est a bustului lui Traian si zonele neudate al vesmintelor statuielor batranului si a copilului).

Zona 1: suprafata bronzului dupa lavarea cu apa la presiune joasa; Zona 2: indepartarea depunerilor (gudroane si murdarie) cu ajutorul lanei metalice foarte fine; Zona 3: lavarea celorlalte depuneri cu ajutorul C2000 in solutie 1, 2 si 3 %. In partea de jos se observa ceruirea cu ceara microcristalina.

Conservarea curativa a acestora trebuie sa inceapa cu lavarea cu apa dedurizata atomizata sub presiune joasa (max. 2,5 barr), la o temperatura ambientala, pentru indepartarea sarurilor si a murdariei solubile in aceasta.

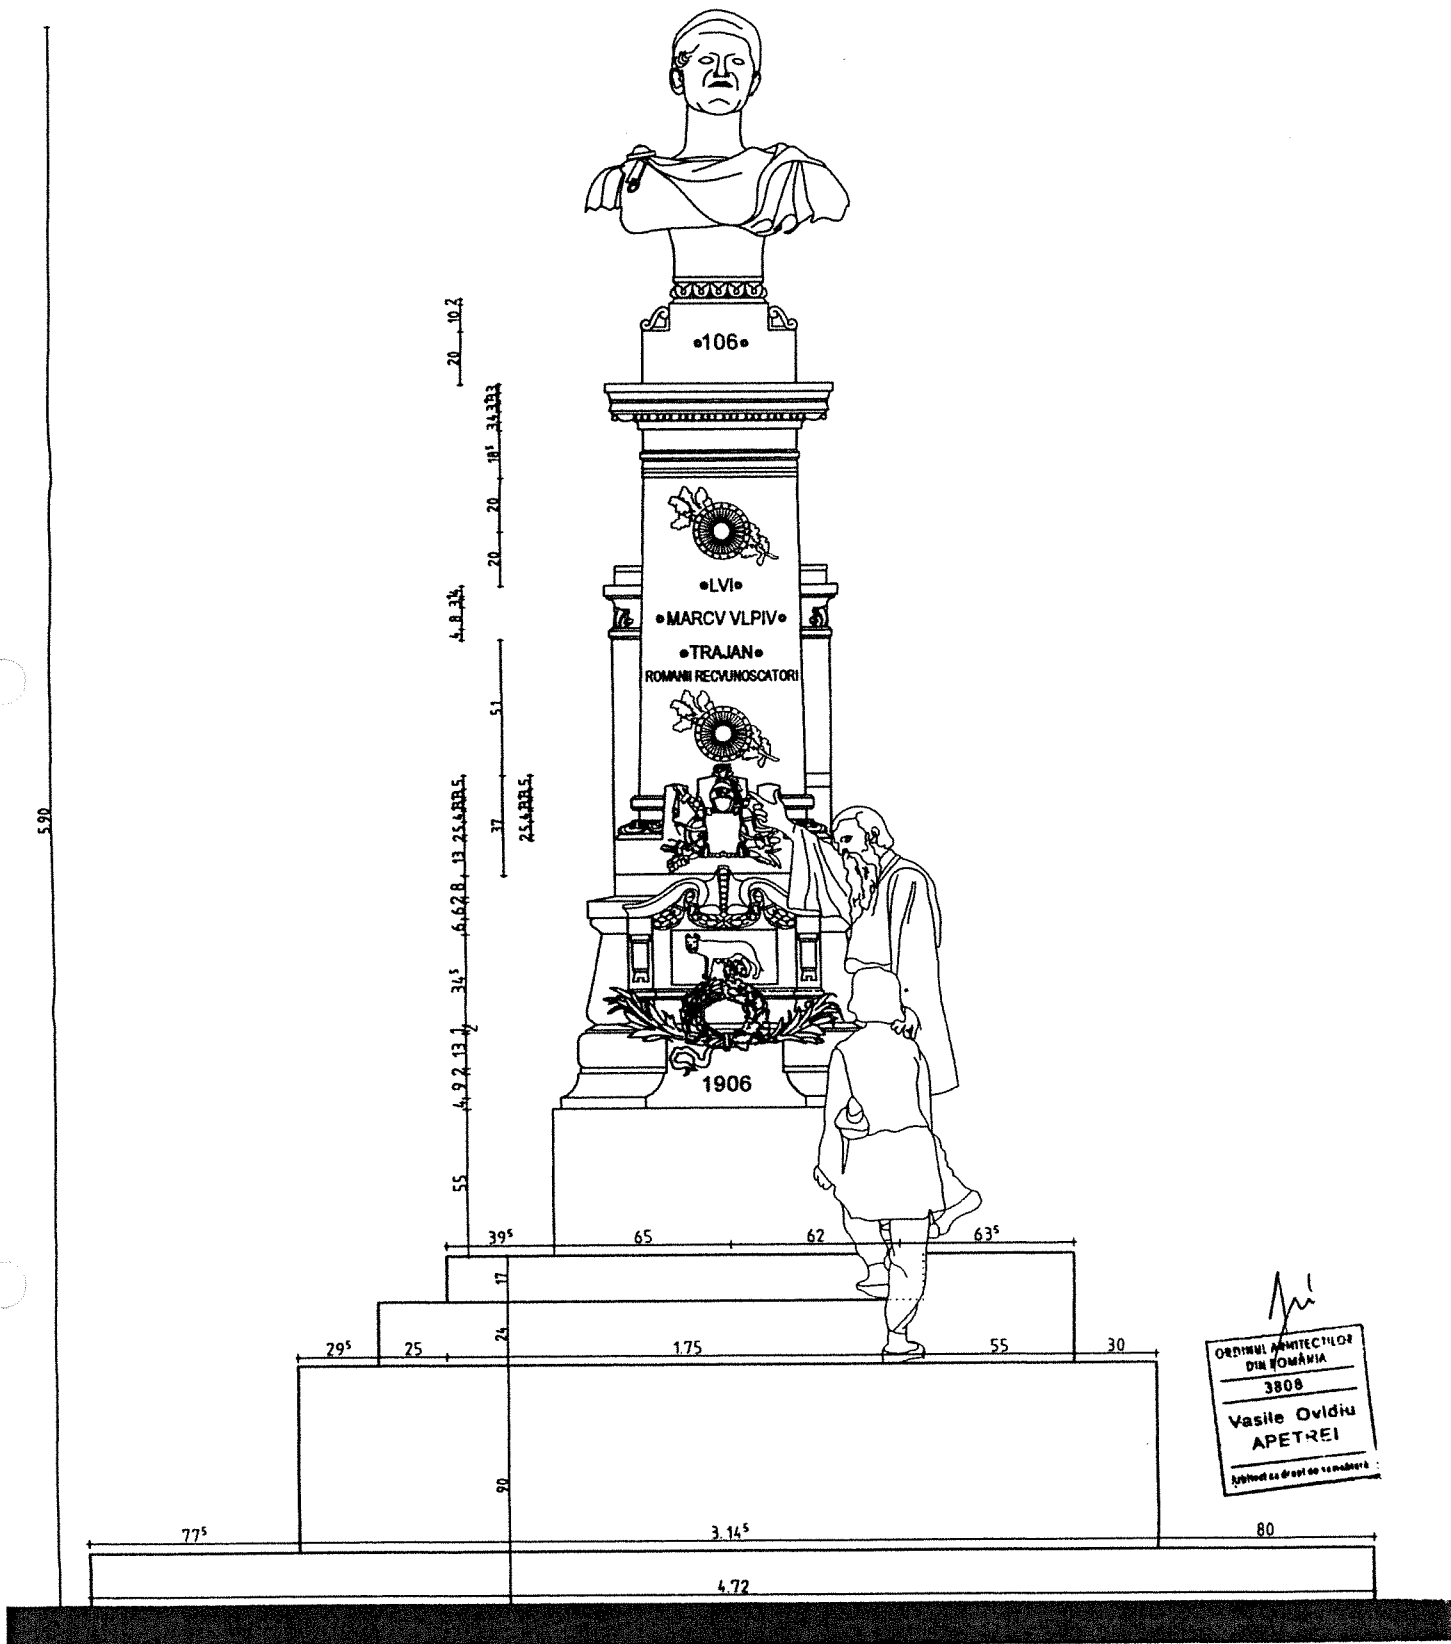
| Semnatura<br> | | <b>PLAN MONUMENT</b><br>- HARTA DEGRADARI -<br>Cod LMI: BR-IV-m-B-02144 | | PLANSĂ<br>A-06<br>SCARA<br>1:20<br>DATA<br>IULIE 2010 | |

Vizibile s-in harta degradarilor din plansele: A-06, A-07, A-08, A-08, A-09

Vizibile s-in harta degradărilor din planșele: A-06, A-07, A-08, A-08, A-09

Degradari puse-n evidență grafic în hartile degradărilor din planșele: A-06, A-07, A-08, A-08, A-09

Degradari puse-n evidenta grafica in hartile degradarilor din plansele: A-06, A-07, A-08, A-08, A-09
