**Privind:** Aprobarea documentației tehnico – economice faza I – D.A.L.I. (Documentația de Avizare a Lucrărilor de Intervenții) și a indicatorilor tehnico – economici pentru obiectivul de investiții **«Reabilitare covor asfaltic curte interioară a Școlii Gimnaziale „Alexandru Ioan Cuza” Brăila»**, cu finanțare de la bugetul local.

Denumirea obiectivului de investiții:  
„Reabilitare covor asfaltic curtea interioară a  
Școlii Gimnaziale Al. I. Cuza”  
Beneficiar: Școala Gimnazială  
Alexandru Ioan Cuza Brăila

Faza de Proiectare: Documentație de Avizare a Lucrărilor de  
Intervenții **D.A.L.I.**

Proiectant: S.C. LEVNIC DESIGN S.R.L.

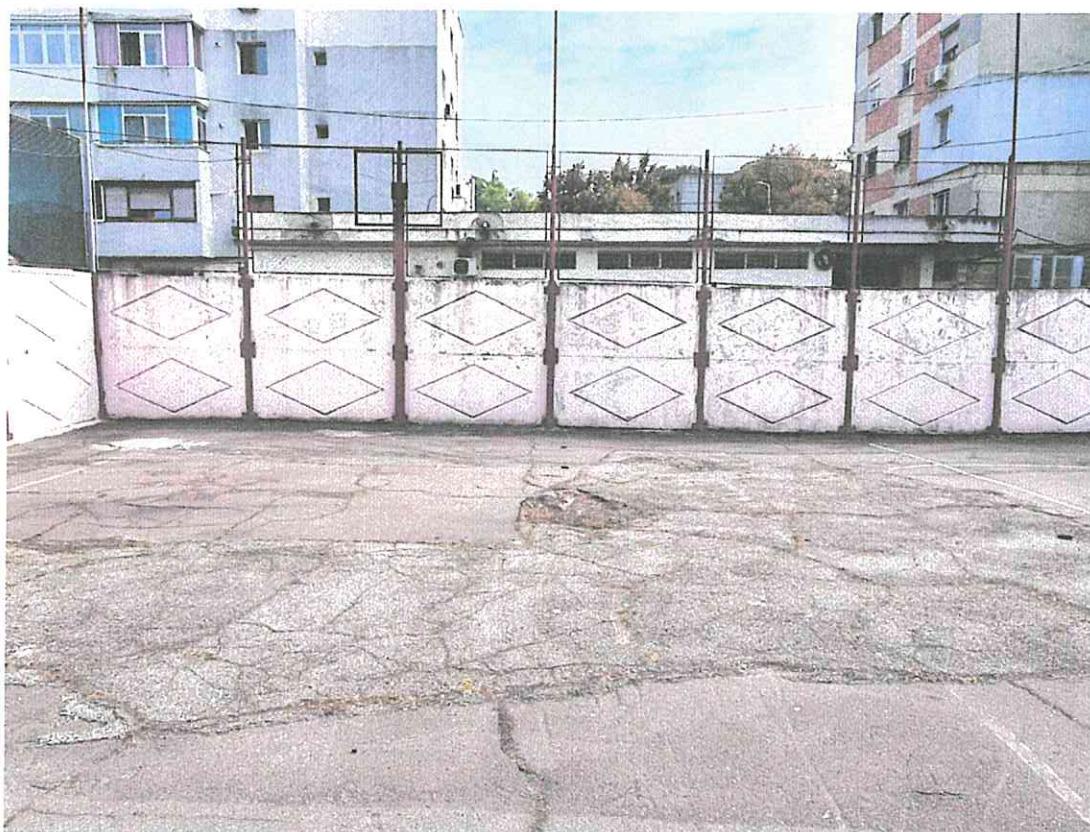
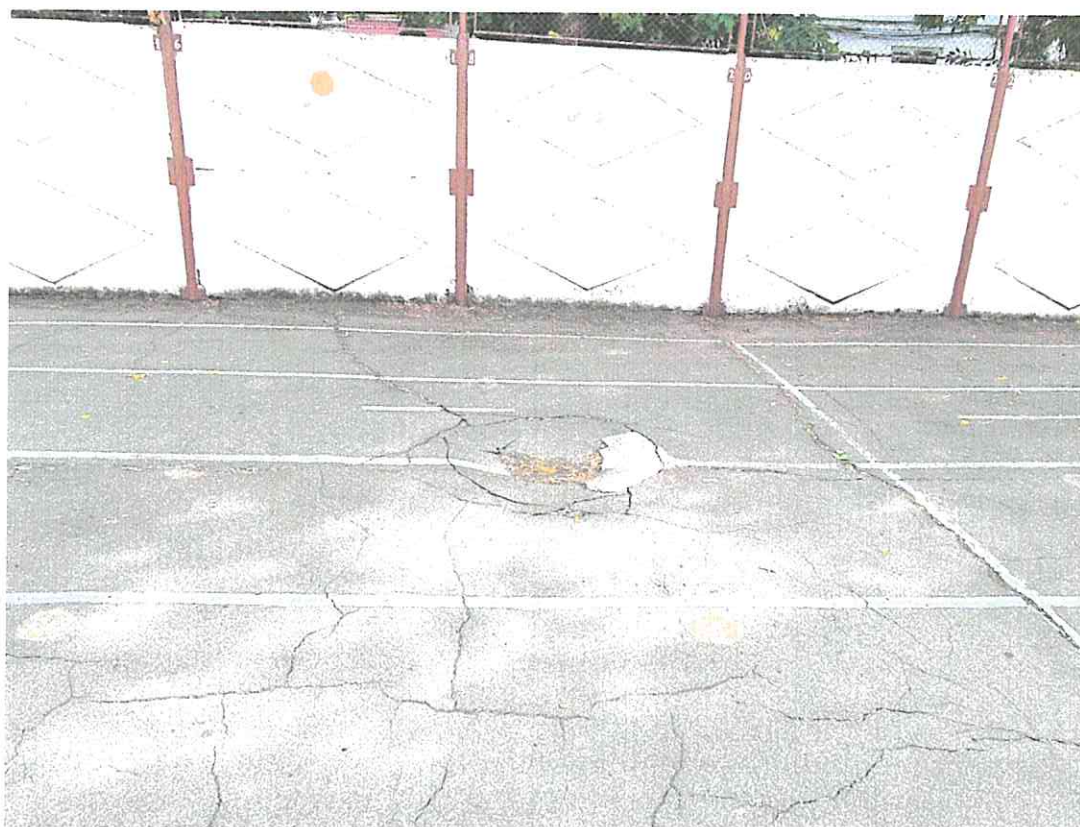
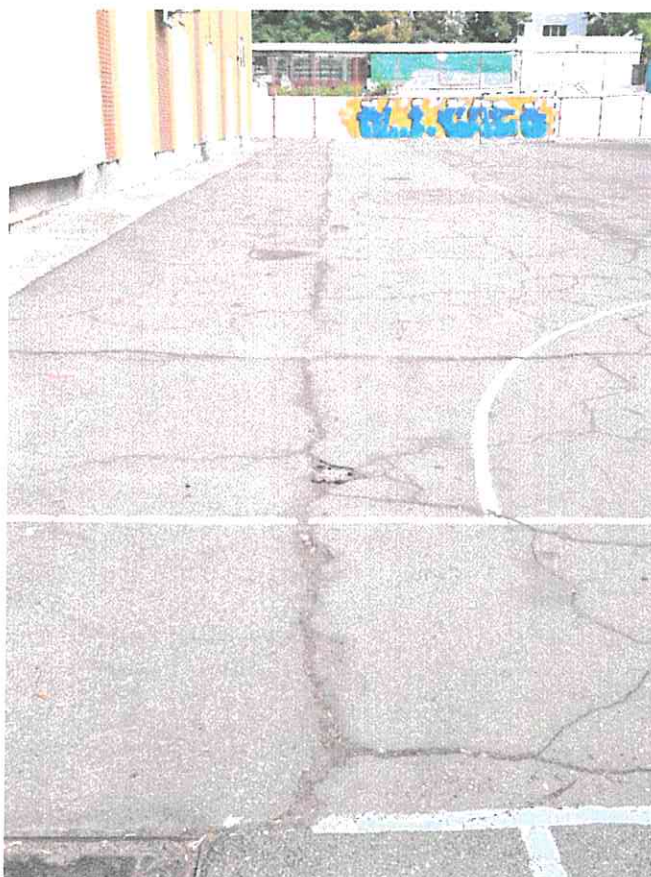
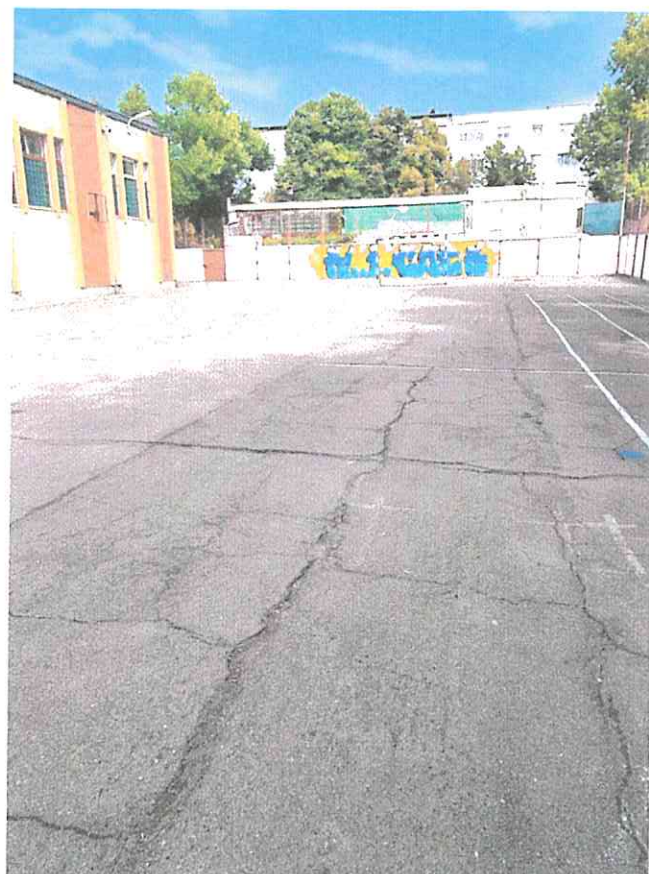
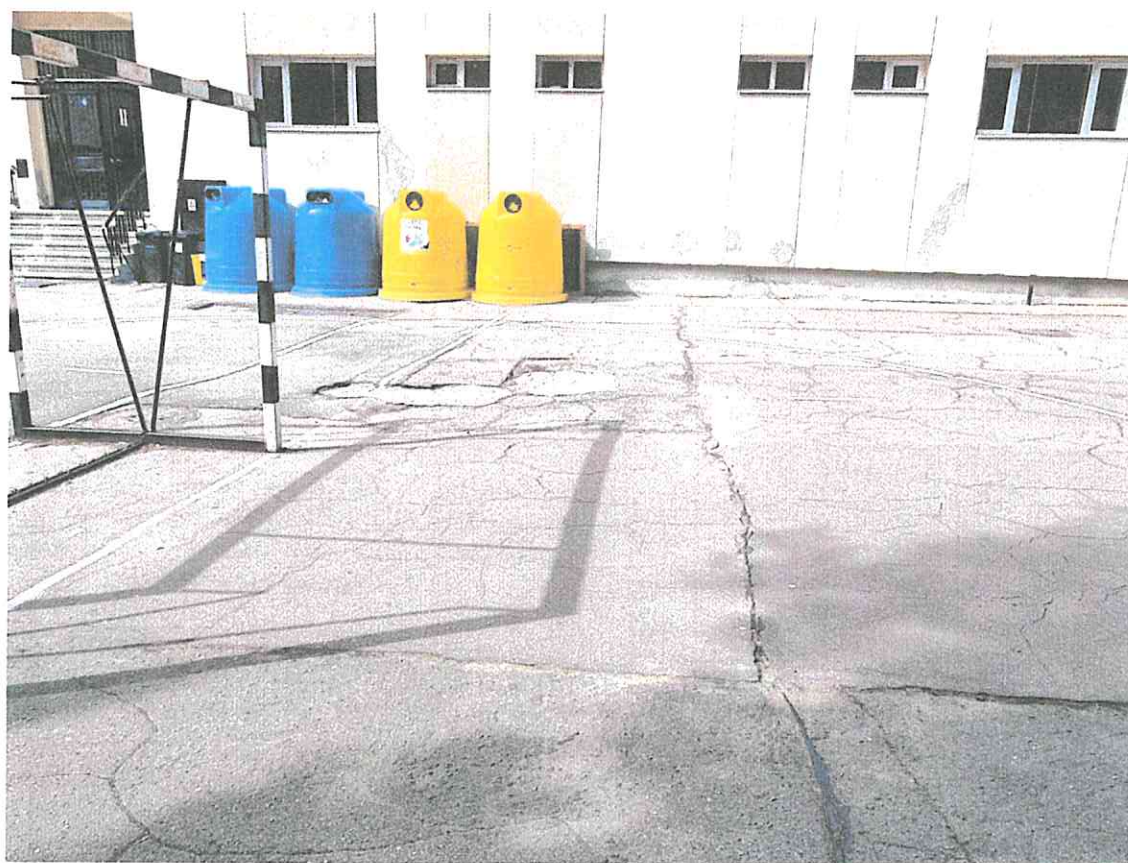
- terenul studiat se prezintă relativ plan, orizontal;
- prezintă la suprafață un strat de asfalt degradat, cu numeroase fisuri, crăpături și intervenții locale la conductele de utilități publice.

Mai jos atașăm câteva fotografii cu amplasamentul în situația existentă la data realizării prezentei documentații.

Se realizează deficitar, datorită numeroaselor gropi, fisuri și crăpături, de la nivelul suprafeței de circulație pietonală.

| D1 | Starea de degradare a sistemului rutier | Defecțiuni și degradări constatate:<br>- gropi;<br>- fisuri;<br>- crăpături.<br><b>Cerință neasigurată</b> |
